Ergänzende Altlastenuntersuchung

**B-Plan Nr. 63.09 der Landeshauptstadt Schwerin,
„Bauheimwerker- und Gartenmarkt am Haselholz“
Ergänzende Altlastenuntersuchung**

Schwerin, den 22.06.2009

Pöyry ibs GmbH *mi.*

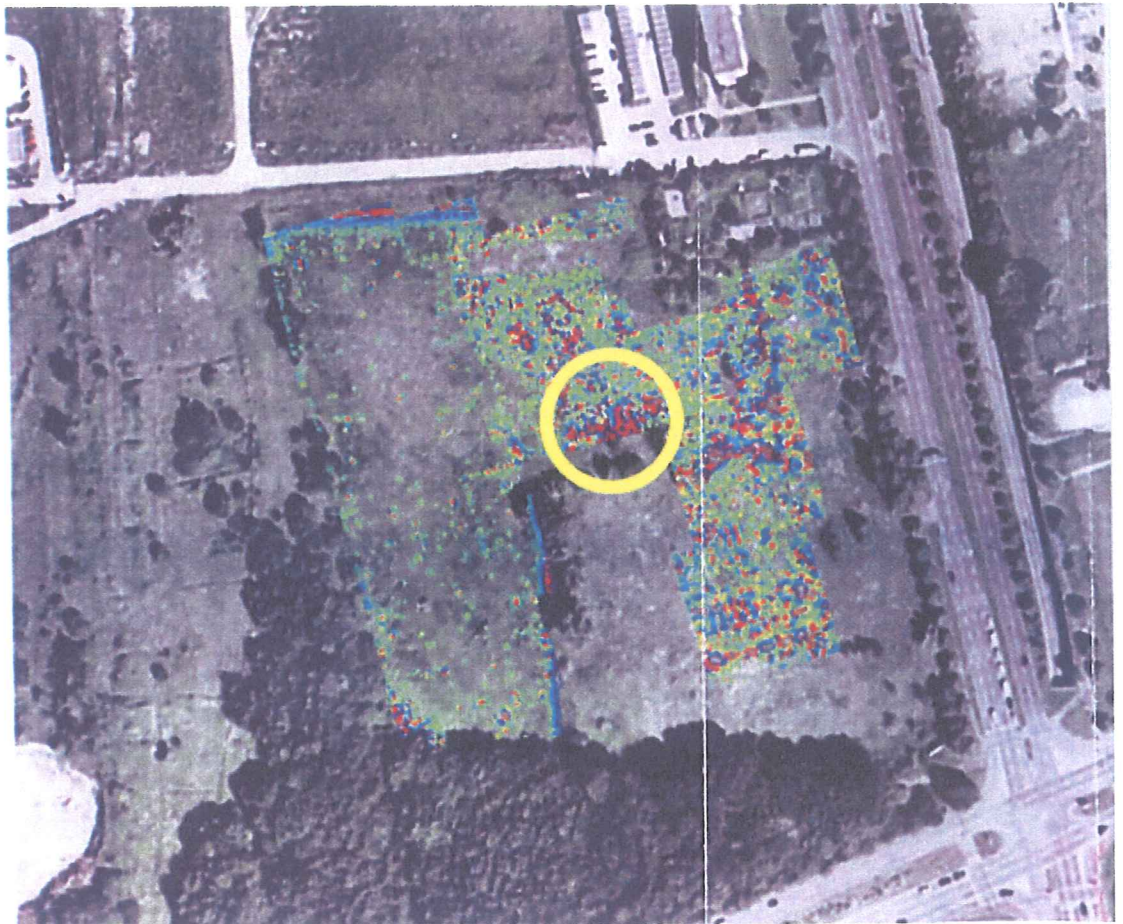
Abb. 2: Darstellung der Störpunktintensität

Es wurde eine teilweise hohe magnetische Störbelastung angezeigt. Mit Munitionsfunden kann gerechnet werden. Eine Öffnung einzelner Störpunkte nach magnetischem Moment bzw. Kontrollschürfe wurde vorgeschlagen. Auf der folgenden Abbildung 2 sind die Störpunkte als „Wolken“ zusammengefasst. Hohe Störpunktintensitäten (entspricht den Rot- und Blau- Verfärbungen) wurden im z.B. Bereich des ehemaligen Desinfektionsbeckens festgestellt.

Obwohl in den untersuchten Schürfgruben Störpunkte ferrometallischem Ursprungs, nur in Form von Bewehrungsseisen und Kabelresten angetroffen wurden, kann eine Munitionsbelastung auf dem Gelände, wegen der unmittelbaren Nachbarlage zum jahrelang militärisch genutzten Umfeld, nicht ausgeschlossen werden. Sollten während der Baumaßnahmen wider Erwarten Munitions- oder Kampfmittelbelastungen im Boden freigelegt werden, ist umgehend der Munitionsbergungsdienst MV zu informieren, um die weitere Vorgehensweise abzustimmen. Im Vorwege ist eine sicherheitstechnische Unterweisung, aller an den Baumaßnahmen beteiligten Mitarbeiter erforderlich.
