Ergänzende Altlastenuntersuchung

**B-Plan Nr. 63.09 der Landeshauptstadt Schwerin,
„Bauheimwerker- und Gartenmarkt am Haselholz“
Ergänzende Altlastenuntersuchung**

Schwerin, den 22.06.2009

Pöyry ibs GmbH *mi.*

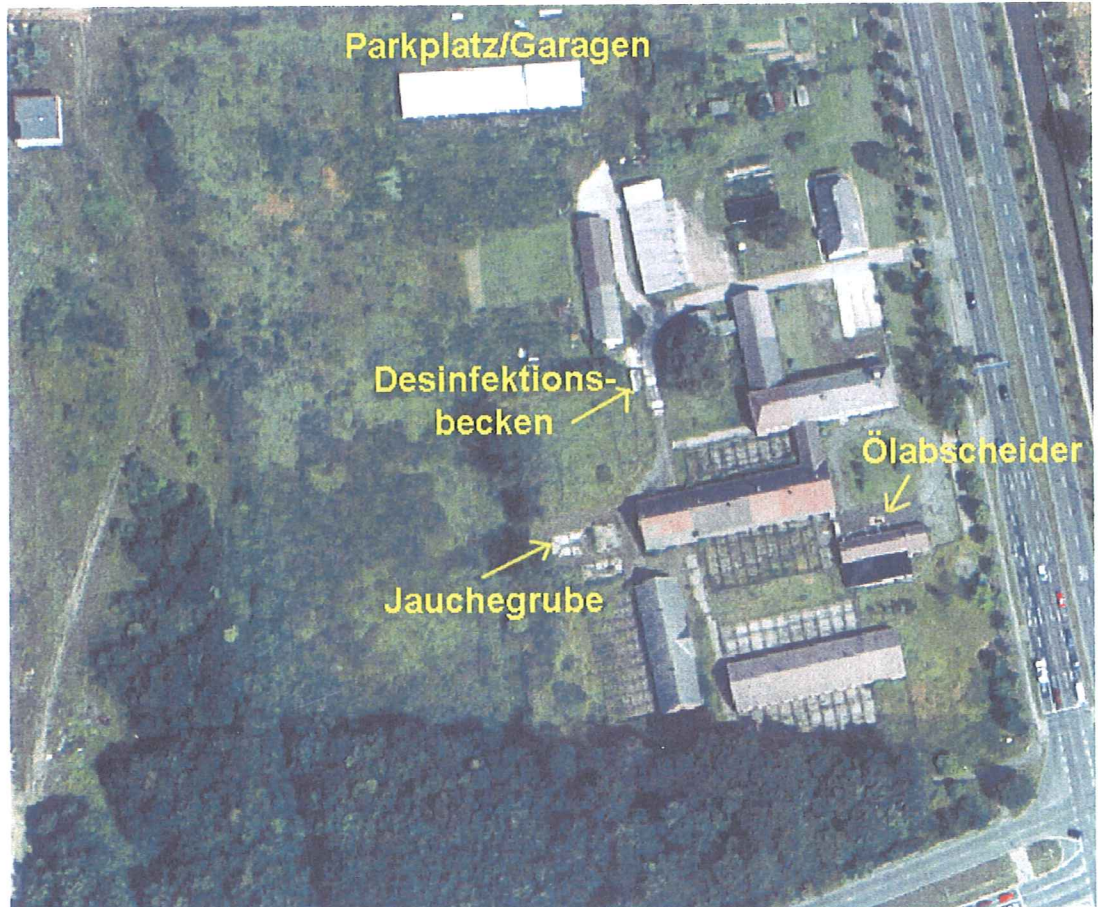
Das Gelände wurde im Rahmen einer Erstbegehung zur Standort- und Leistungsbeschreibung der Liegenschaft Garnison –Schwerin Gartenstadt erwähnt. Im Zuge des Rückbaus der Gebäude der VEB Tierzucht Schwerin wurde eine orientierende Altlastenuntersuchung durchgeführt [6]. Auf dem folgenden Foto ist der ehemalige Gebäudebestand dokumentiert (Abb.1).

Abb. 1: Gebäudebestand der ehemaligen „Bullenstation“
